# Roca de Cashel

El Alto Rey de los monumentos irlandeses

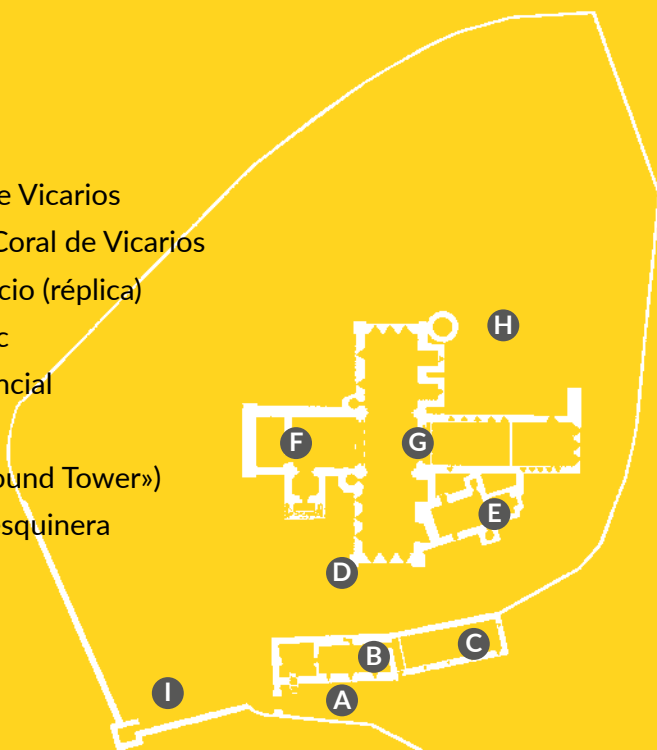
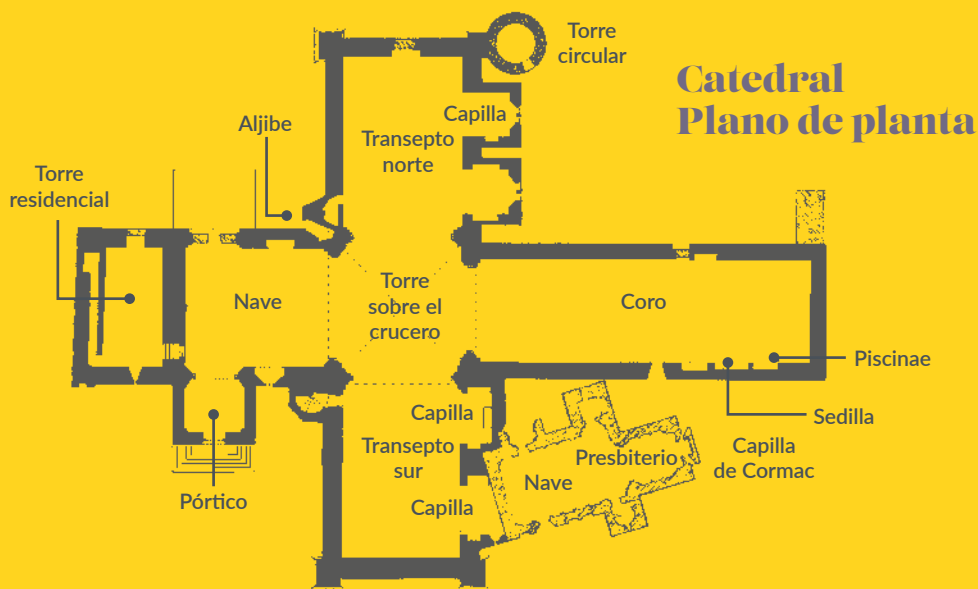
## Mapa

- A** Entrada
- B** Sala de la Coral de Vicarios
- C** Residencia de la Coral de Vicarios
- D** Cruz de San Patricio (réplica)
- E** Capilla de Cormac
- F** Casa torre residencial
- G** Catedral
- H** Torre circular («Round Tower»)
- I** Murallas y torre esquinera
